PUUVERHOILTUJEN JULKISIVUJEN MAALAUS

Jussi Koskelainen
Opinnäytetyö
Syksy 2012
Rakennusalan työnjohdon koulutusohjelma
Oulun seudun ammattikorkeakoulu

Title of thesis: Painting of wood-cladded facades

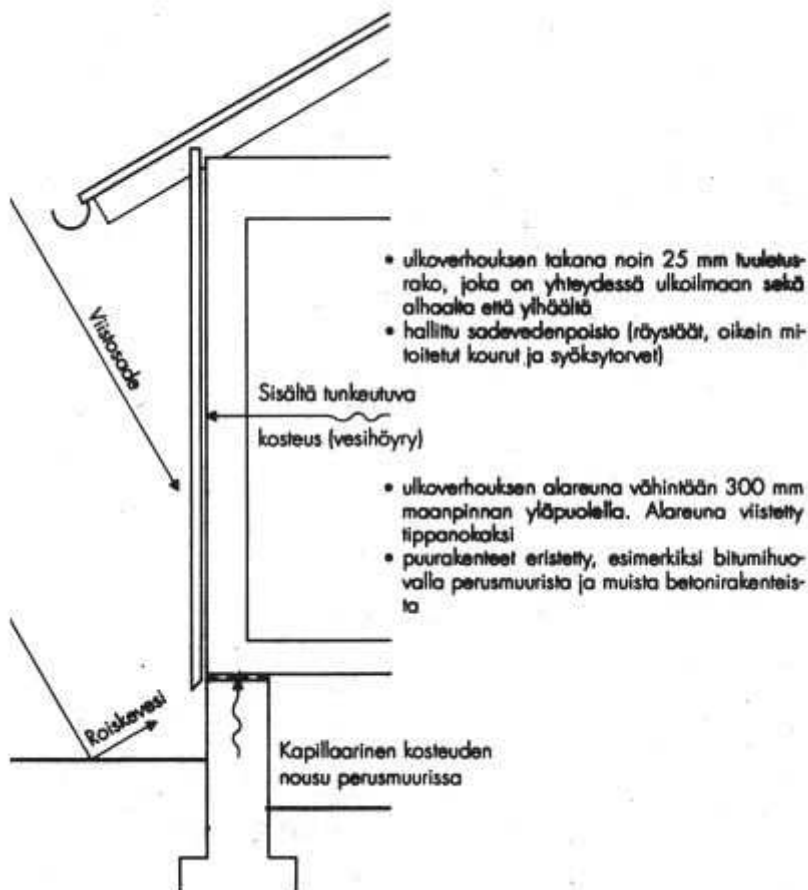
KUVA 8. Puisten julkisivujen kosteusrasitukset (2)

Edellisellä sivulla oleva kuva (kuva 8) osoittaa, minkälaisille erilaisille kosteusrasituksille puinen julkisivu joutuu alttiiksi. Huomattavaa on, ettei kosteus ole vain viistosateiden ja roiskevesien aiheuttamaa, vaan puu joutuu myös sisäpuolelta ulos siirtyvän kosteuden rasittamaksi. Lisäksi alapuolelta voi tulla kosteutta, varsinkin siinä tapauksessa, että perustuksien vesieristys on puutteellinen, jolloin kapillaarinen vedennousu aiheuttaa julkisivujen kosteusvaurioita. (2.)
